## MEMORIAL DESCRITIVO

Volume I : : Projeto Executivo de Reforço Estrutural

## REFORÇO ESTRUTURAL DO

### MUSEU MUNICIPAL DE ARTE E HISTÓRIA DE NOVA ERA

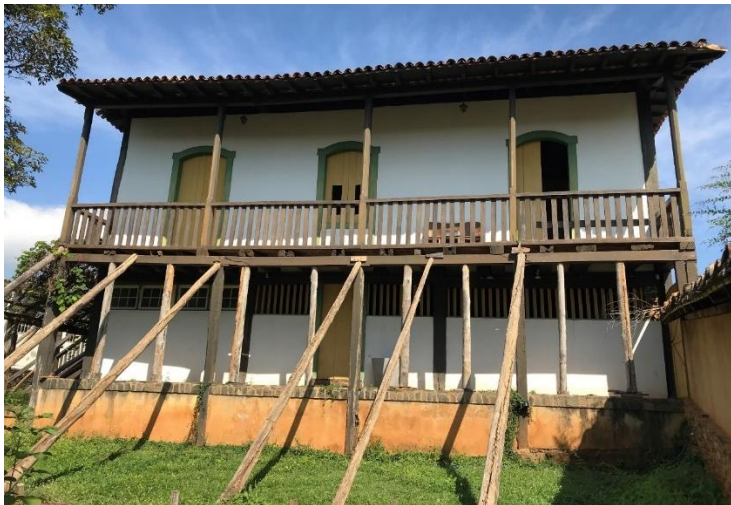
**Foto 01:** Vista geral da varanda lateral.  
Autoria: Daniel Quintão.  
Data: 23/05/2019

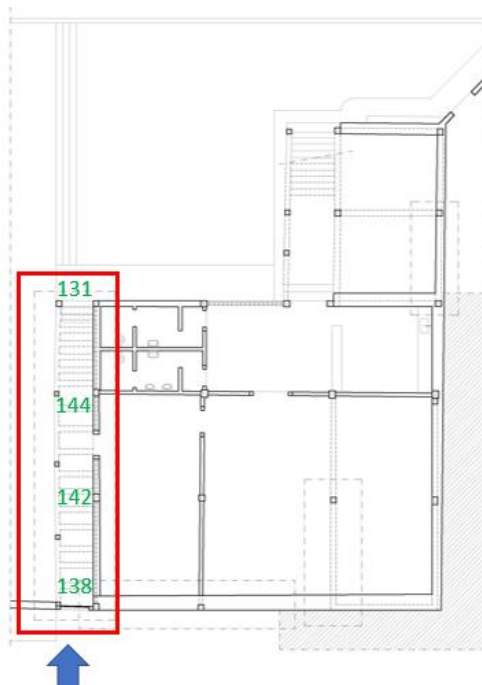
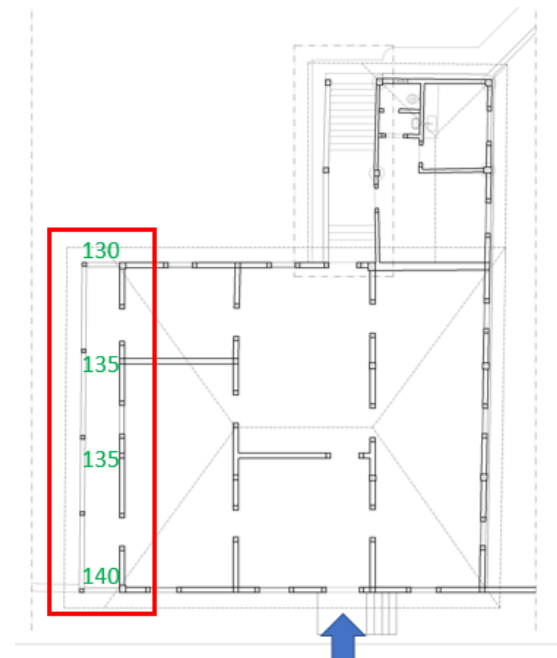
**Desenhos 01 e 02:** plantas nível porão e nível superior. Os números em verde indicam as distâncias entre a face interna da madre e frechal às paredes internas das circulações. Demonstram, assim, a movimentação da madre intermediária, cujo deslocamento atinge até 9cm em relação a varanda, no pavimento superior. Os locais de maior deslocamento ocorrem nas junções da peça.

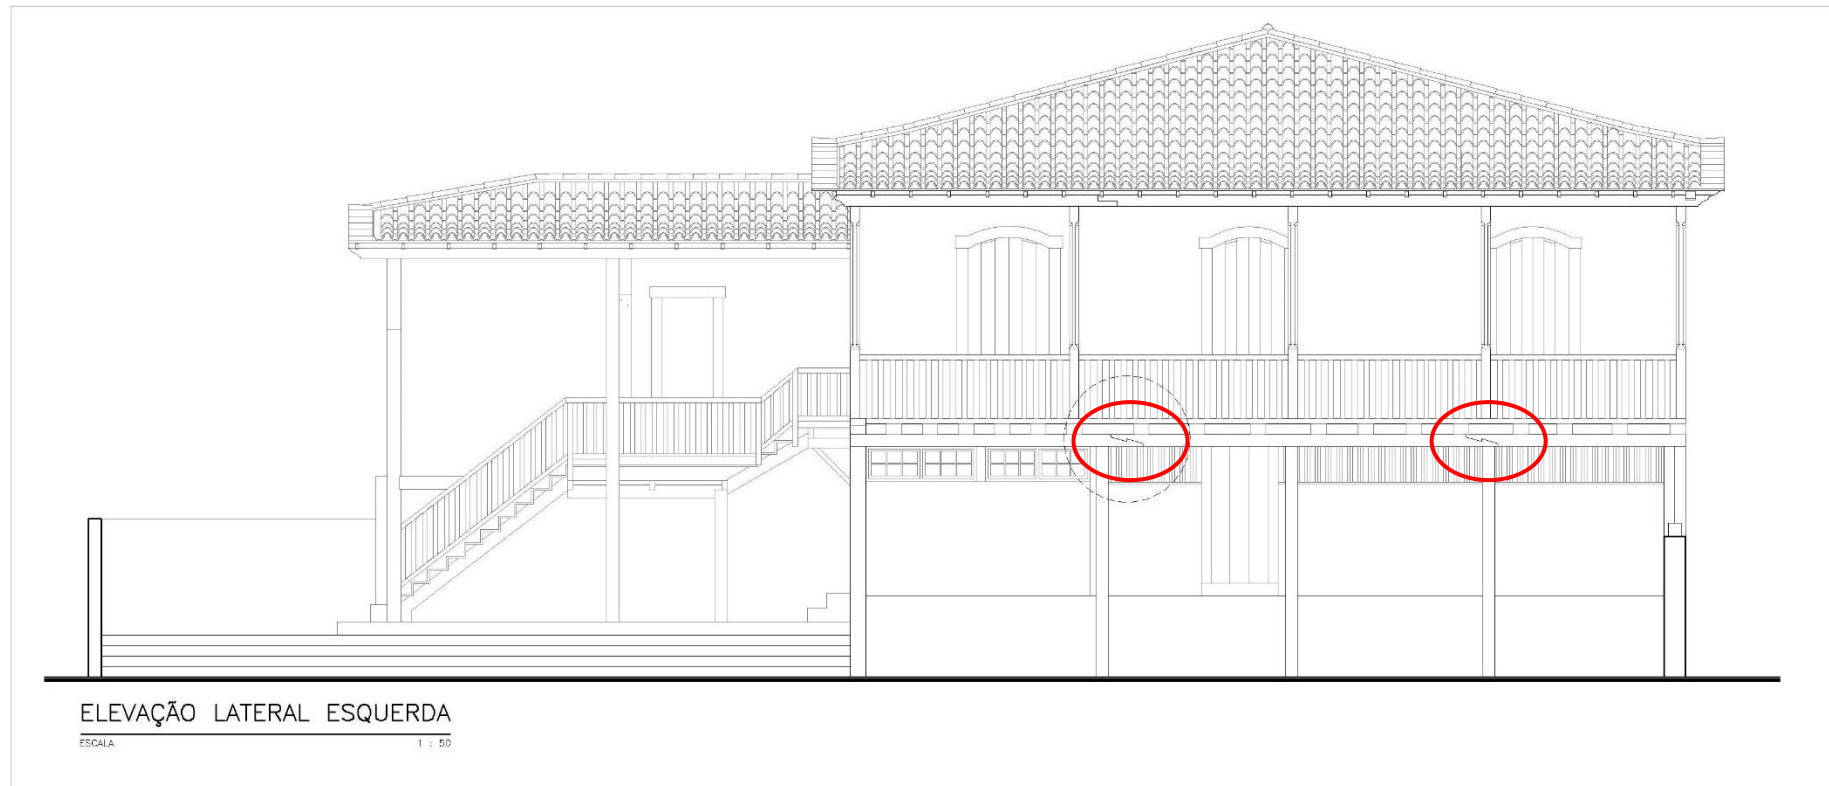
**Desenho 03:** Elevação Lateral Esquerda. Destaque para as junções “mão-amigo” na madre intermediária, onde são observadas o maior grau de deformação.

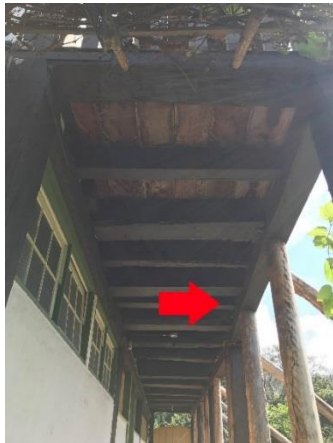
**Foto 02:** Vista geral do barroteamento da varanda lateral.  
Autoria: Daniel Quintão.  
Data: 23/05/2019

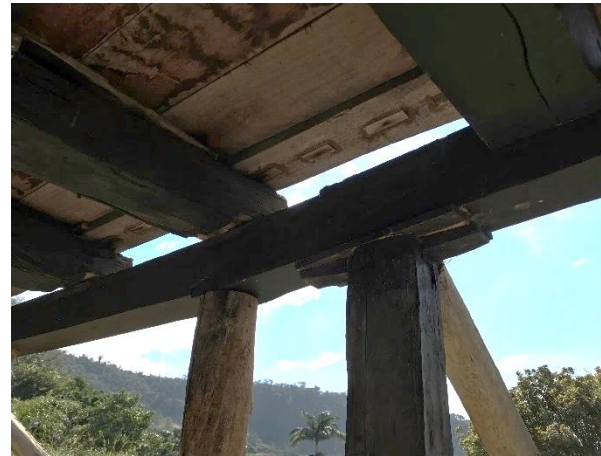
**Foto 03:** Pormenor da madre intermediária na região da junção. Detalhe para o deslocamento da peça em relação aos barrotes.  
Autoria: Daniel Quintão.  
Data: 23/05/2019

Os pormenores das fotos acima indicam o deslocamento da madre no sentido periférico, observados pelo desprendimento dos barrotes e madre intermediária.

**Desenho 06:** Corte transversal da varanda lateral. O tirante em barra rosca de aço  $\phi \frac{1}{2}$ " com flange e porca borboleta deve reposicionar a madre intermediária a sua posição retilínea normal.

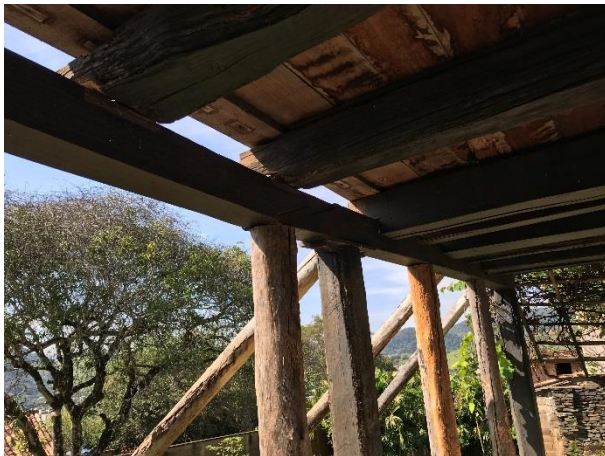
**Foto 04:** Pormenor da madre intermediária na região da junção. Detalhe para o deslocamento da peça em relação aos barrotes.  
Autoria: Daniel Quintão.  
Data: 23/05/2019

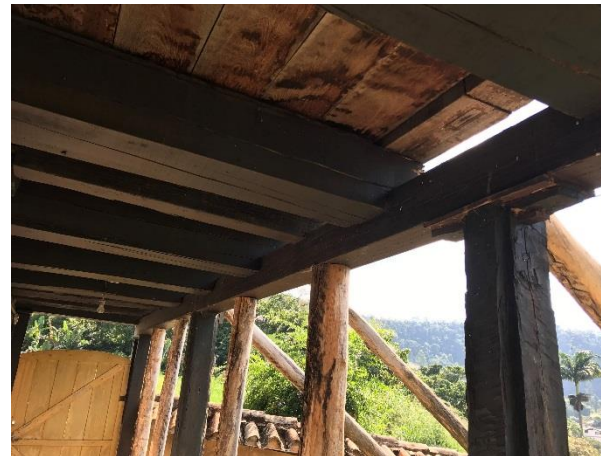
**Foto 05:** Vista parcial do barroteamento da varanda lateral na região de uma das junções da madre.  
Autoria: Daniel Quintão.  
Data: 23/05/2019

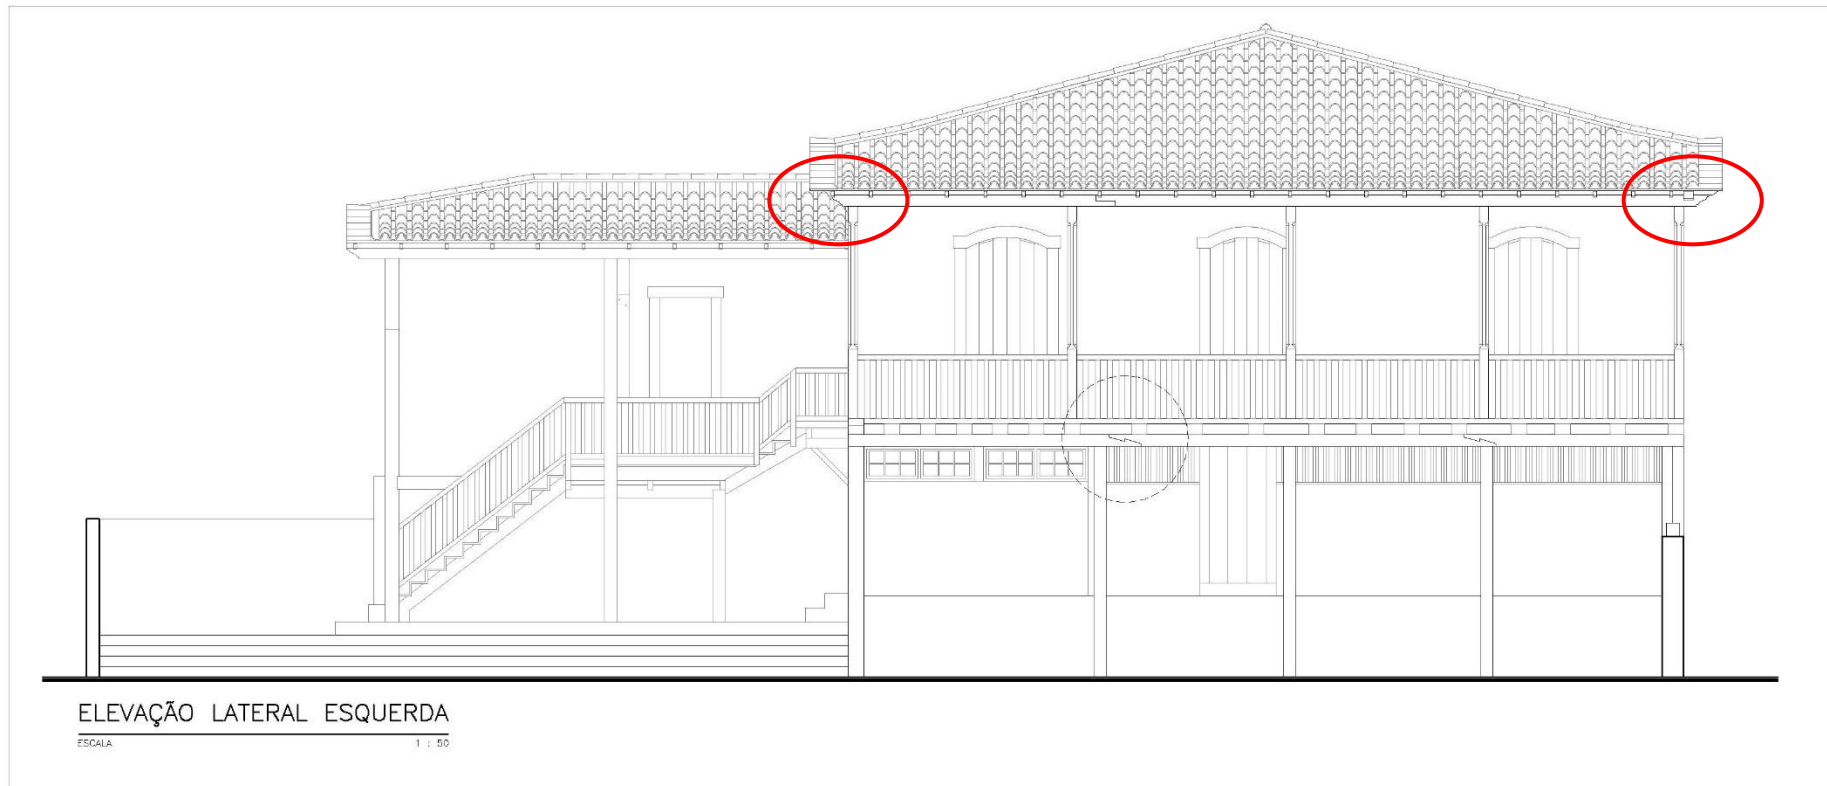
**Desenho 04:** Elevação Lateral Esquerda. Observou-se que, na ocasião da obra realizada na estrutura da varanda, não foi executado o frechal transversal na extremidade esquerda da cobertura da varanda. No entanto, não houve consequências ou danos estruturais, uma vez que a ligação entre os frechais se dá através dos vigorosos caibros de seção mais avantajada.

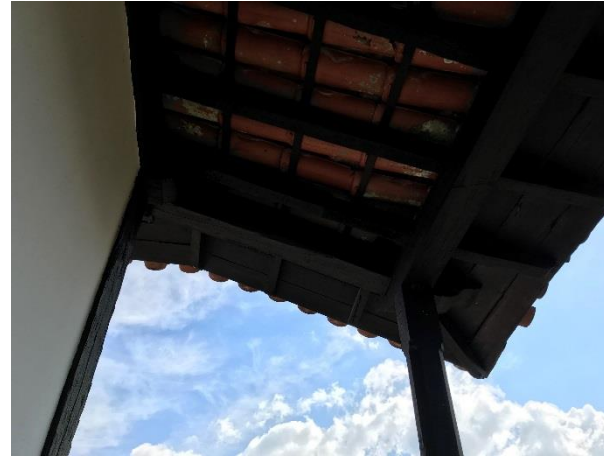
**Foto 07:** Pormenor do frechal transversal, conforme configuração original.  
Autoria: Daniel Quintão.  
Data: 23/05/2019

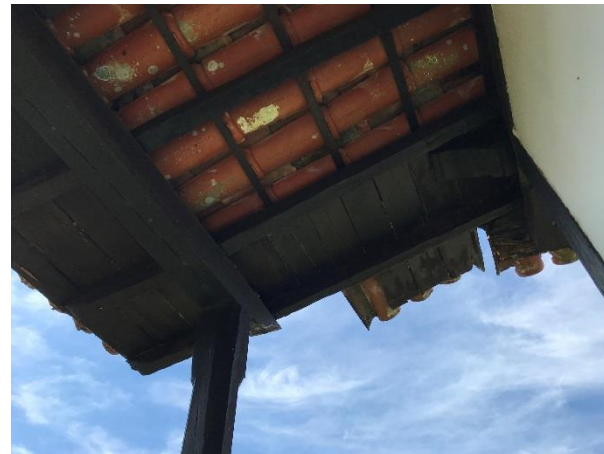
**Foto 09:** Pormenor do beiral na extremidade esquerda, onde não foi executado o frechal transversal. Todavia, não foram identificados movimentações, desaprumos ou outros danos decorrentes da ausência desta peça, uma vez que a solidariedade entre os frechais interno e externo se dá através dos caibros.  
Autoria: Daniel Quintão.  
Data: 23/05/2019

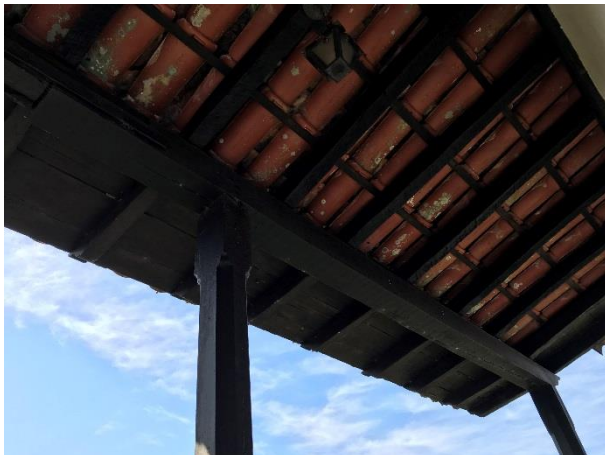
**Foto 10:** Vista parcial da cobertura da varanda. O trecho de frechal, em tora de madeira serrada, apresenta aspecto de fatura recente e junção reforçada com chapa metálica. Autoria: Daniel Quintão. Data: 23/05/2019

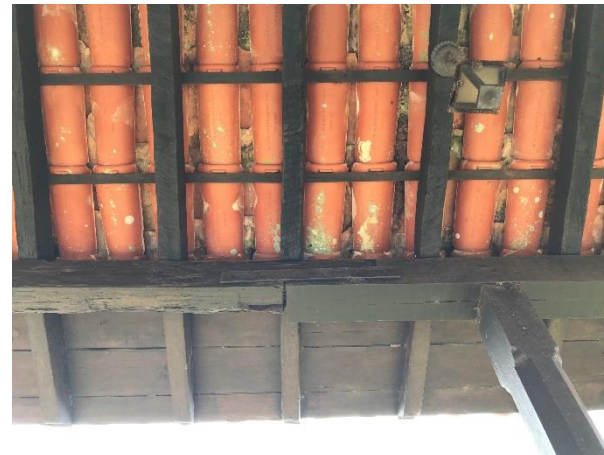
**Foto 11:** Pormenor da junção do frechal externo da varanda e chapa metálica de reforço. Autoria: Daniel Quintão. Data: 23/05/2019

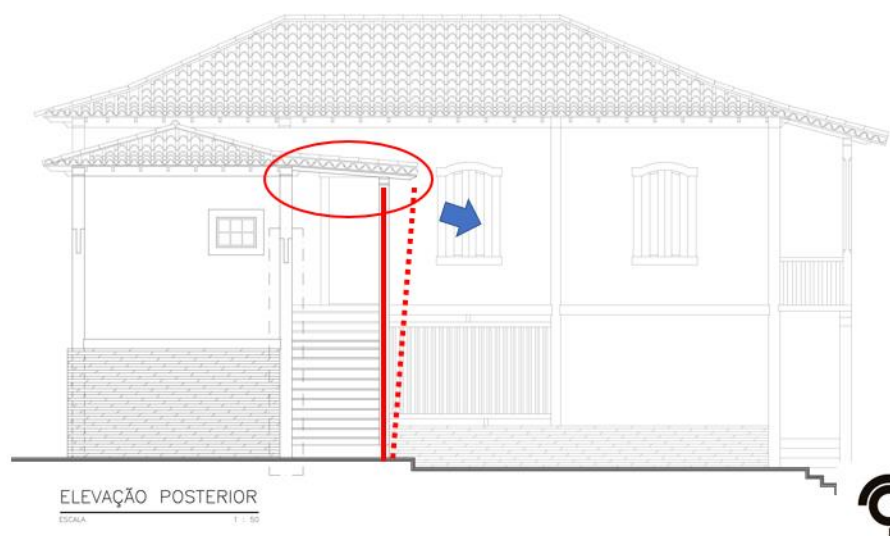
**Desenho 09:** Fachada Posterior. Simulação de movimentação do pórtico de sustentação da varanda em razão da inexistência de travamento transversal.

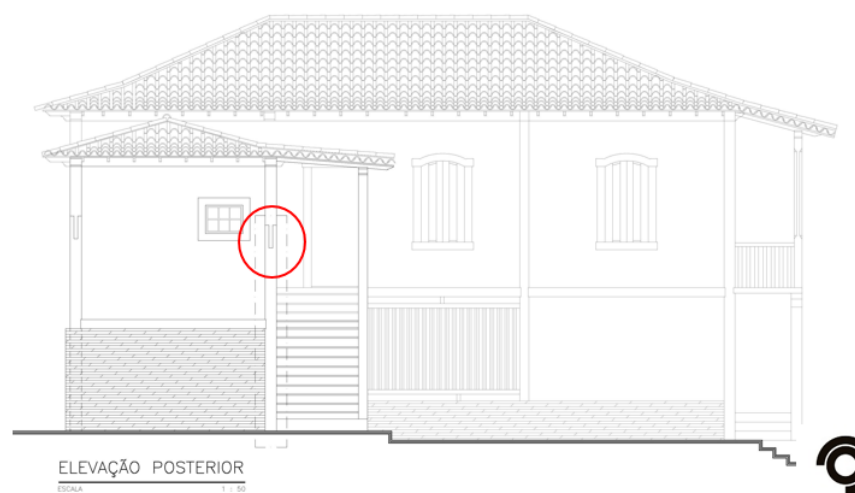
**Desenho 10:** Fachada Posterior Pormenor onde fora executada junção, porém não há o travamento com parafusos ou barras roscadas.

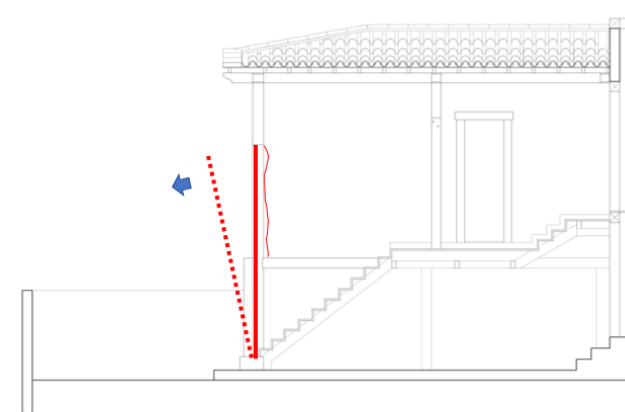
**Desenho 11:** Corte Varanda. Simulação da movimentação do esteio a partir do ponto onde há a junção e trinca.

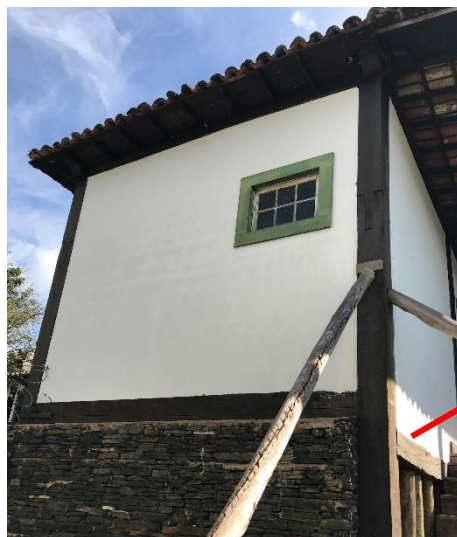
**Foto 15:** Vista parcial da fachada posterior. Pormenor da junção no esteio. Autoria: Daniel Quintão. Data: 23/05/2019.

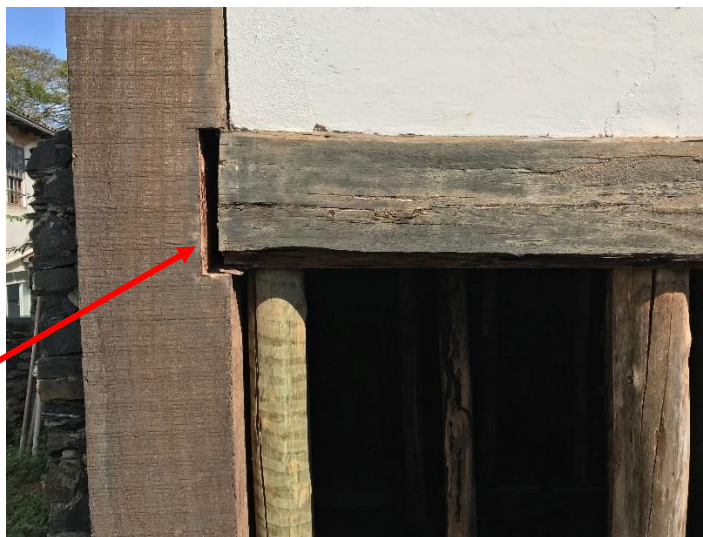
**Foto 16:** Vista parcial do encontro do esteio e madre. Pormenor do deslocamento da junção madre/ esteio. Autoria: Daniel Quintão. Data: 23/05/2019.

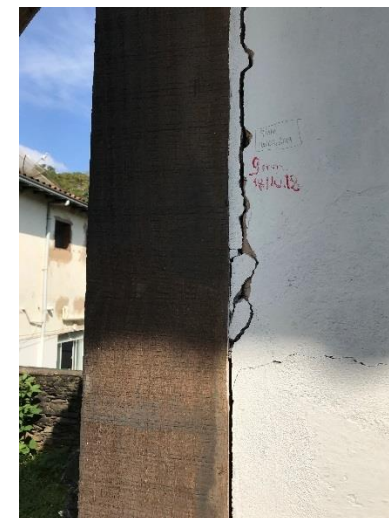
**Foto 17:** Vista parcial do encontro do esteio e parede. Pormenor da trinca na junção parede/ esteio. Autoria: Daniel Quintão. Data: 23/05/2019.

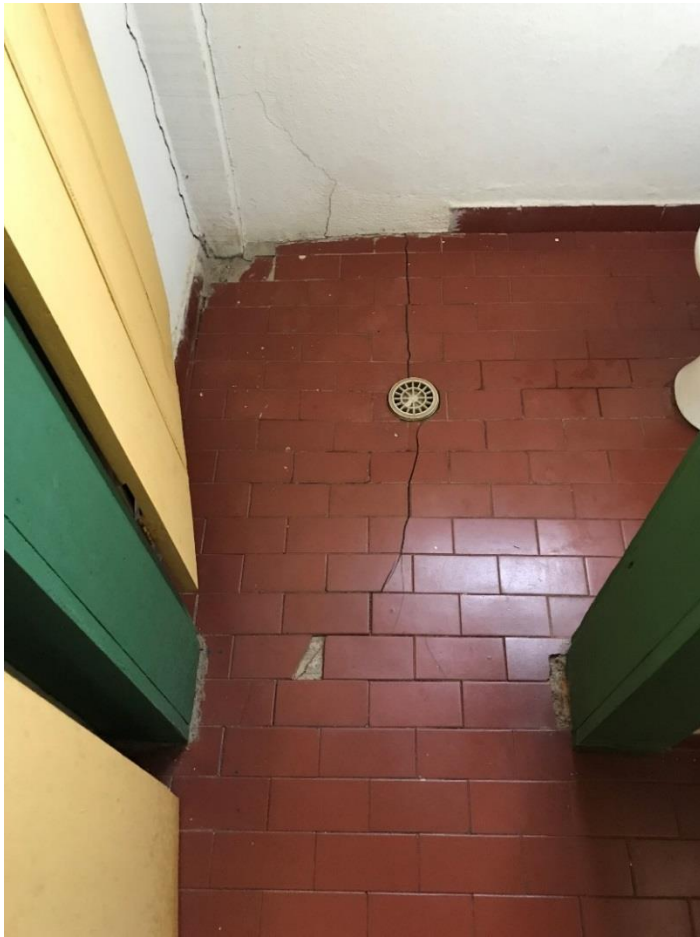
**Foto 18:** Vista interna do piso da instalação sanitária e rachadura na laje causada pela movimentação do esteio. Autoria: Daniel Quintão. Data: 23/05/2019.

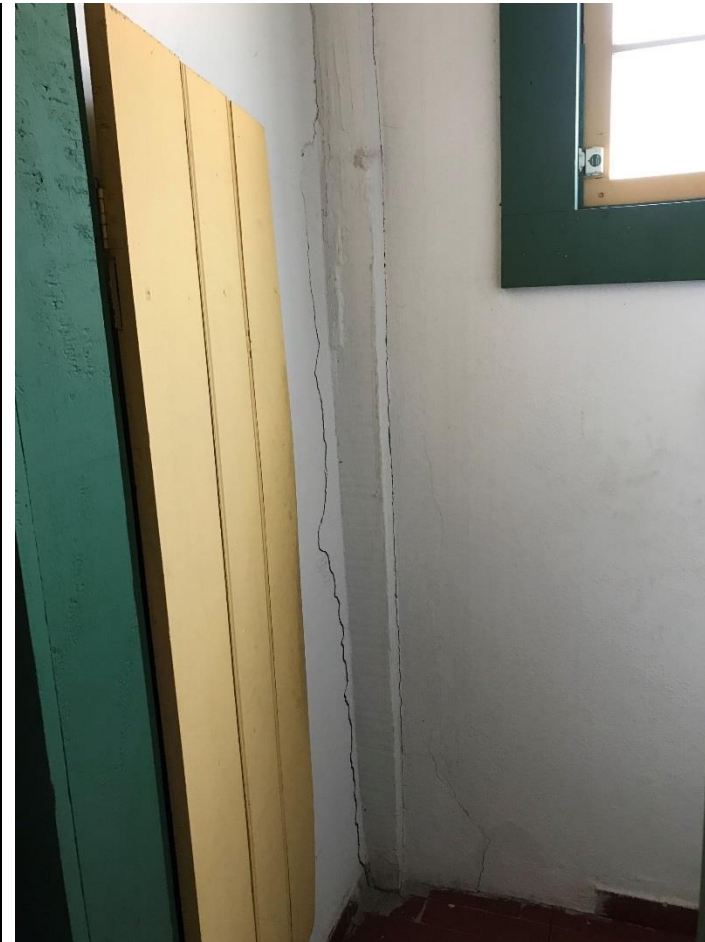
**Foto 19:** Vista interna da instalação sanitária e rachadura na parede causada pela movimentação do esteio. Destaque para o início da trinca a partir da junção do enxerto no esteio, onde não fora utilizado parafuso ou barras para travamento. Autoria: Daniel Quintão. Data: 23/05/2019.

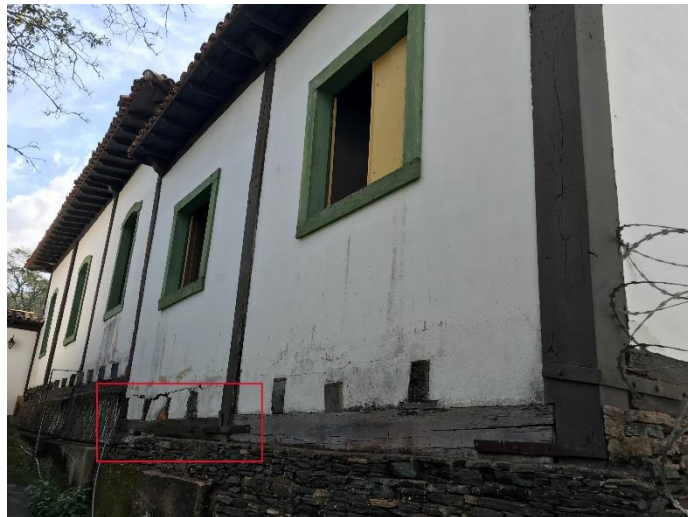
O baldrame de sustentação dos barrotes do cômodo “acervo”, situado na porção posterior do museu, apresenta o cerne integralmente apodrecido, fato que corroborou o esmagamento da peça e abatimento da parede de alvenaria de tijolos cerâmicos furados justaposta. Os barrotes que se ancoram sobre este baldrame receberam escoramento provisório em esteios de pau roliço, no nível do porão, e encontram-se, atualmente em balanço. Tal procedimento impediu a evolução do abatimento da parede sobre o componente danificado. A peça perfaz extensão de 356 cm e seção de 25,0 x 25,0 cm e ancora-se nos esteios colaterais. Deve ser integralmente substituída por peça de madeira certificada de boa qualidade, com as mesmas dimensões. O baldrame de sustentação do barroteamento do cômodo adjacente (copa) não apresenta sinais de apodrecimento. Há, todavia, trincas horizontais na face interna da parede que indicam possível abatimento. Recomenda-se, neste caso, o refazimento de trecho do reboco externo e monitoramento visando a identificar o surgimento e/ ou evolução de possíveis trincas que indicam possível esmagamento e abatimento do baldrame.

**Foto 20:** Vista parcial da fachada lateral direita e a localização do baldrame a ser substituído.  
Autoria: Daniel Quintão. Data: 23/05/2019.

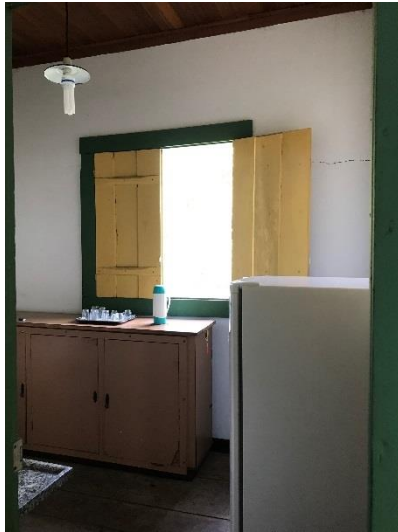
**Foto 21:** Vista interna do cômodo utilizado como copa. Pormenor da trinca horizontal, adjacente à janela. Autoria: Daniel Quintão. Data: 23/05/2019.

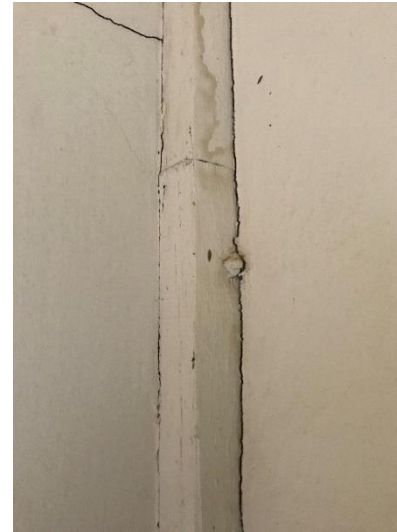
**Foto 22:** Vista parcial da junção de um dos esteios localizados no cômodo da copa. Pormenor da junção reforçada com parafuso/ barra rosca. Autoria: Daniel Quintão. Data: 23/05/2019.

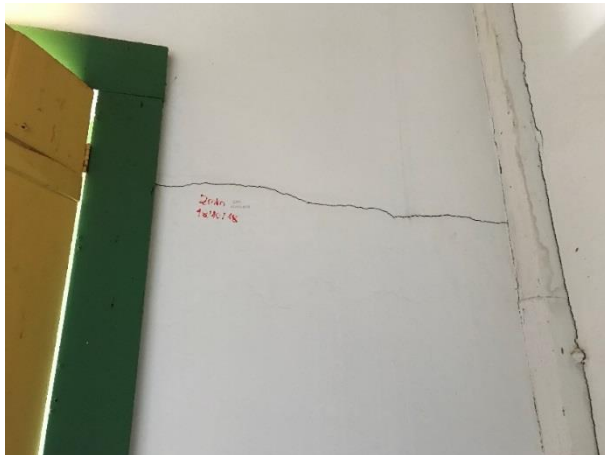
**Foto 23:** Pormenor da trinca horizontal, adjacente à janela e marcação do monitoramento realizado pela equipe da Prefeitura Municipal. Não houve evolução da trinca no período indicado, correspondendo ao momento em que foram instalados os pontaletes sob os barrote, nível do porão. Autoria: Daniel Quintão. Data: 23/05/2019.

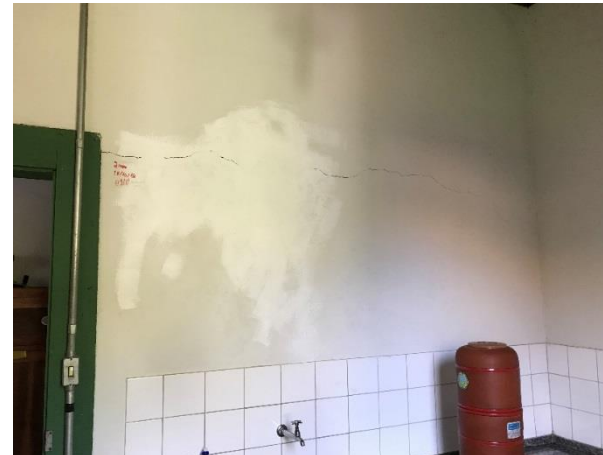
**Foto 24:** Pormenor da trinca horizontal, no mesmo cômodo. Não houve evolução da trinca no período indicado, correspondendo ao momento em que foram instalados os pontaletes sob os barrote, nível do porão. Autoria: Daniel Quintão. Data: 23/05/2019

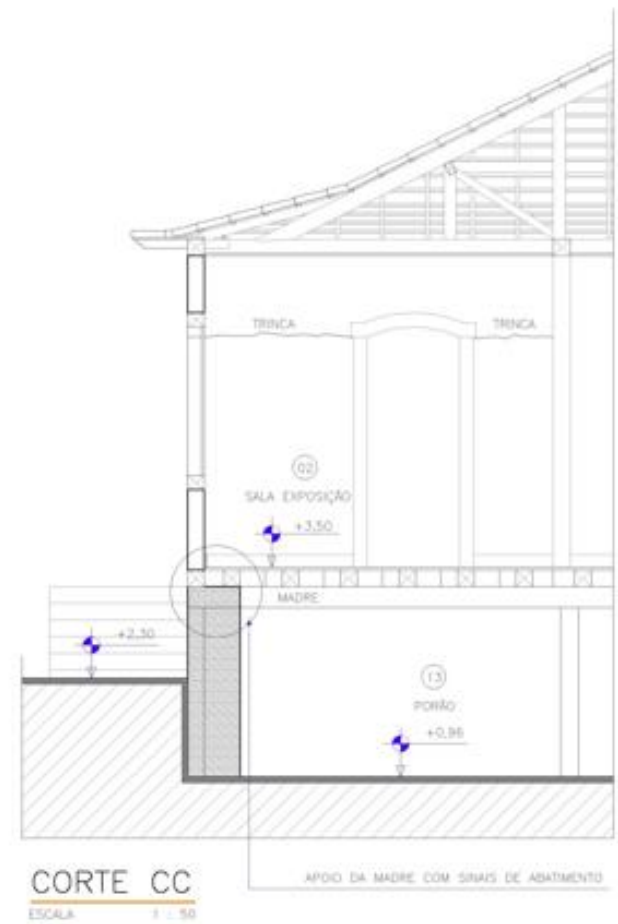
**Desenho 18:** Corte parcial da edificação. Localização da madre e região onde há possível abatimento.

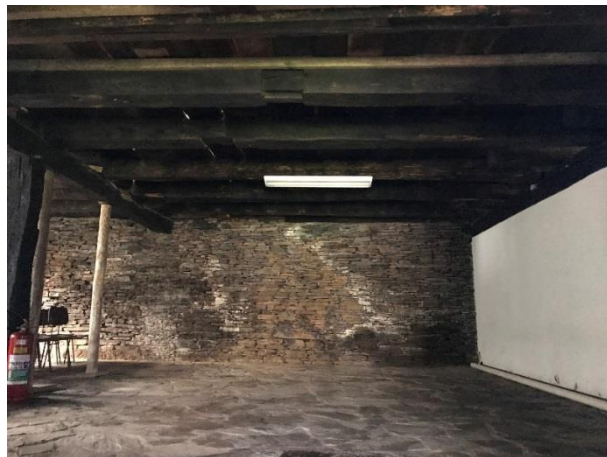
**Foto 26:** Vista interna do porão na região onde a madre adentra a parede de alvenaria de pedras de junta seca. Manchas sobre a alvenaria indicam sinais de infiltrações. Autoria: Daniel Quintão. Data: 23/05/2019.

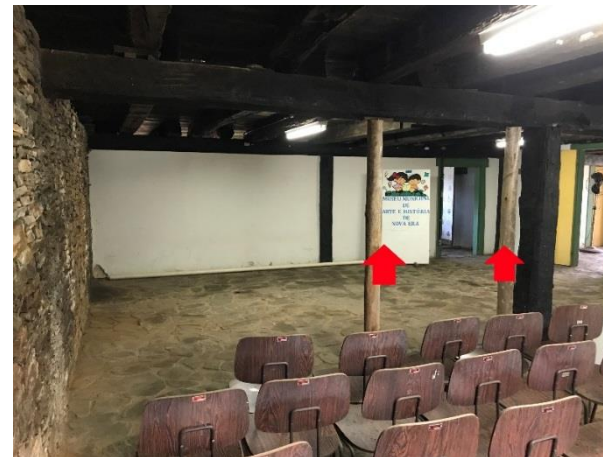
**Foto 27:** Vista parcial do porão e pontaletes instalados para escoramento da madre em resposta ao abatimento identificado. Autoria: Daniel Quintão. Data: 23/05/2019.

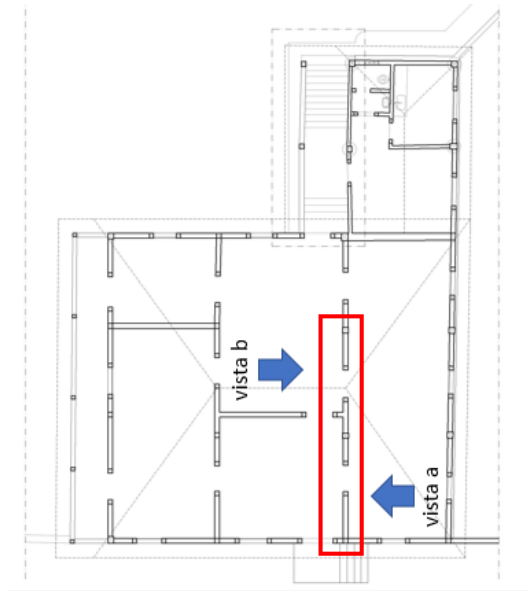
**Desenho 19.** Planta nível superior. Destaque para a parede sobre a qual há trincas e sinais de abatimento.

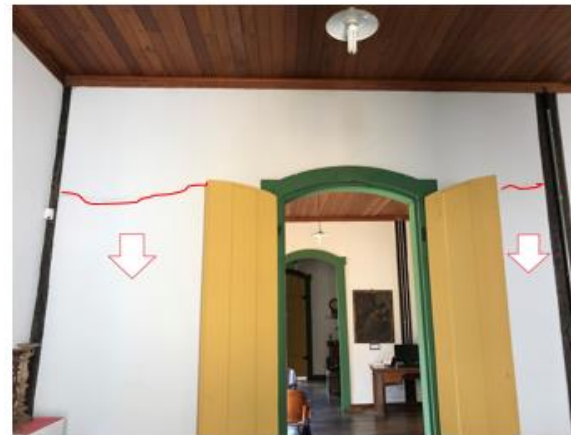
vista a

Vista A: trincas horizontais sinalizam o abatimento.

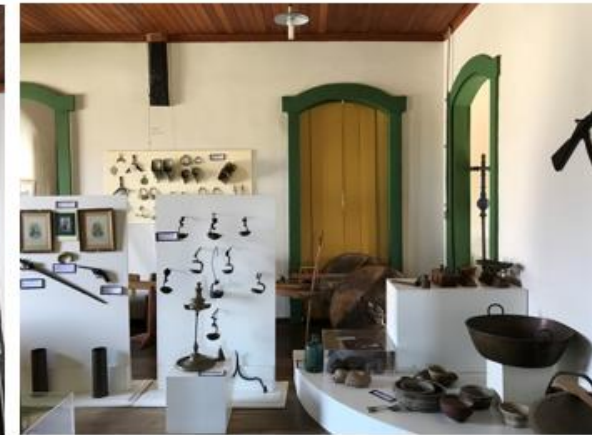
vista b

Vista B: trincas verticais indicam o esteio recoberto pela camada de reboco e não configuram, portanto, trincas de ordem estrutural.

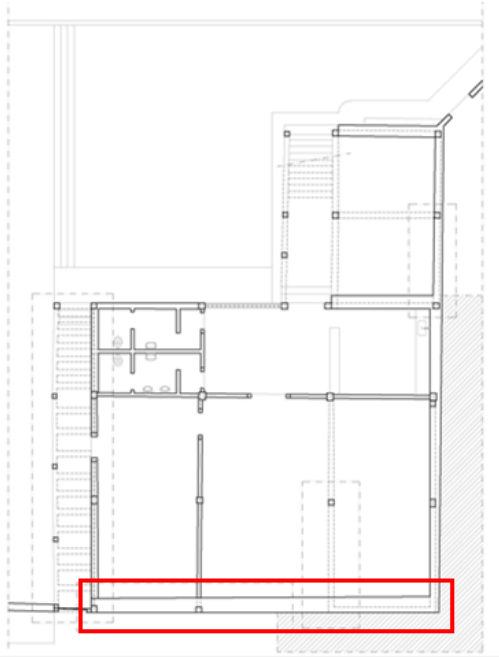
**Desenho 20.** Planta nível porão. Destaque para a região onde se deve intervir de modo a minimizar a infiltração das águas pluviais ao longo do alinhamento.

Em resposta à infiltração ora identificada e observando-se os parâmetros da mínima intervenção, propõe-se o embrechamento de juntas de trecho da alvenaria de pedras com argamassa impermeabilizante composta de cimento CP-II, areia fina lavada, cal hidratada para argamassa CH-III e aditivo impermeabilizante de base mineral (ref. Vedacit). Traço: 1:2:1 + aditivo conforme recomendações do fabricante. Aplicar com pistola para massa ref. Dun Dun. Volume total de argamassa = 1,5m<sup>3</sup>

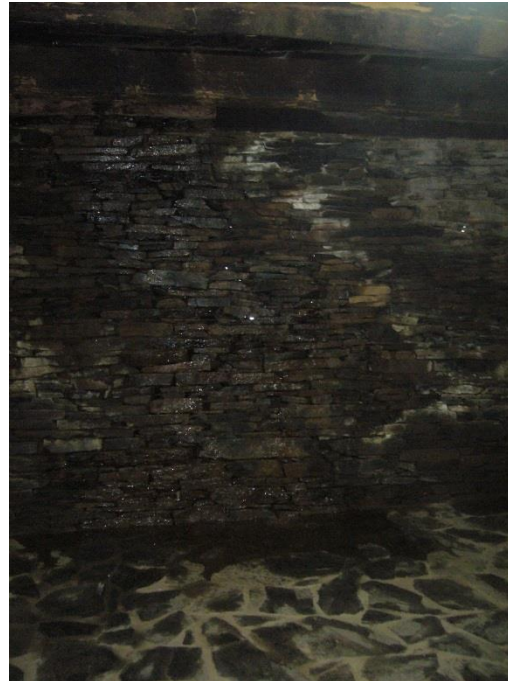
**Foto 30:** Vista parcial do porão na região onde há infiltração. O registro ocorreu quando chovia forte e considerável volume de água infiltrava na parede, acumulando poças d'água no piso. Autoria: Daniel Quintão. Data: 23/05/2019.
